PRESERVED
CULTURAL
PROPERTY

THE MONASTERY OF DEČANI

CONDITION OF THE MONUMENT IN 2001

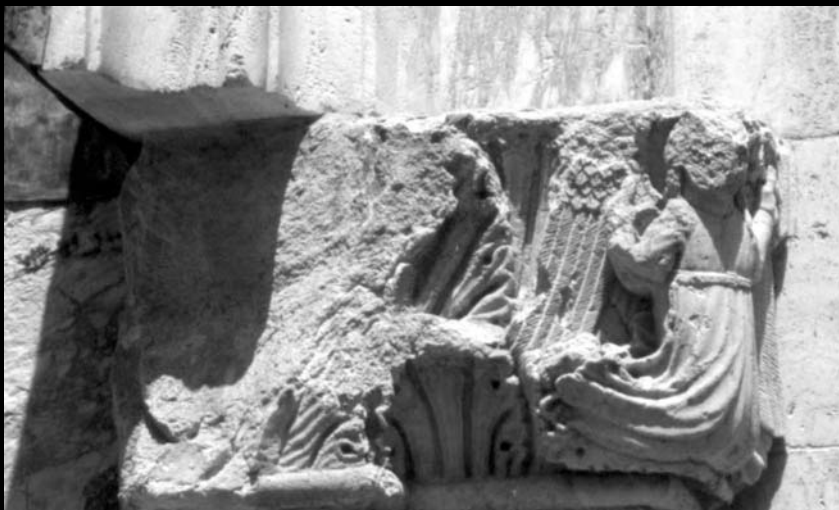
The façade of the church, capital with the representation of an angel, typical damages of the stone

Фасада цркве, капијел са анђелом, типична оштећења камена

Special attention was paid to the condition of façades. The condition of mortar joints between ashlars was tested in several places. The examination has shown that the mortar is solid and well attached to the ashlars. The condition of façades is satisfactory due to recent cleaning and filling of the cracks in the ashlars. The western façade is also in good condition regardless the fact that the sculptures were not treated with consolidants. No decision about filling the cracks that appeared on the surface of the sculptures fixed with dowels was made. Only the cracks on the lowest free-standing sculptures of the western portal, at the foot of its archivolt, were inspected. Only narrow cracks, resembling tiny veins were found, without ravages in the stone. New cracks appeared on the flank of the lioness to the south, in the same place where an earlier crack was once filled - between the stone and mortar filling. These cracks don't endanger the stability of the sculpture. Despite the satisfactory condition of the western façade and its sculptural decoration, it is necessary to keep on with the conservation treatment: the sculptures demand treatment with consolidants and filling of the recorded cracks.

1. The conservation treatment of the sculptural decoration on the façades needs to be continued. It implies the consolidation of the damaged stones, making of the mouldings, reconstruction of the original appearance of the most severely damaged pieces, and their replacement with the copies made after that reconstruction. In order to accomplish it, adequate type of stone has to be provided

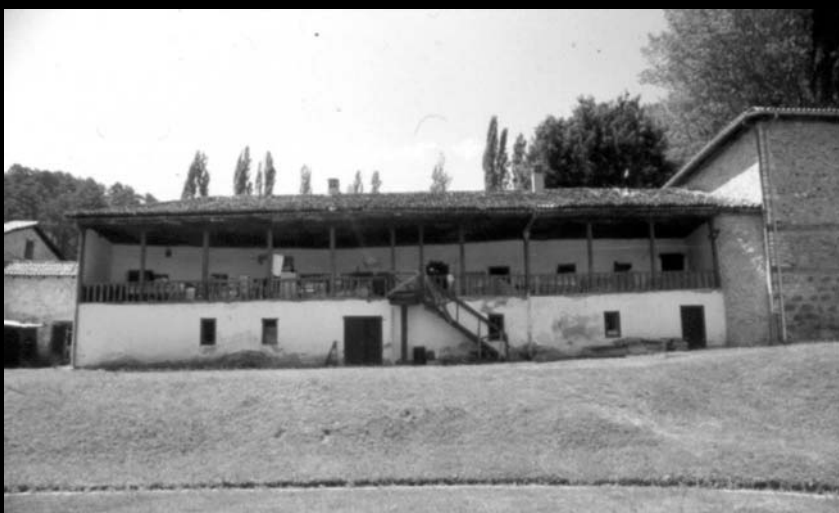
Leontije's Dormitory, the main façade

Леонтијејев конак, главна фасада

Leontije's dormitory is in poor condition. The urgent repairs of the mortar coat on its facades were done in 1986. Not long after that, the sanitary section was fixed. However, in the meantime the dormitory got dilapidated. Wooden construction of the terrace is damaged. The sanitation of the building is urgent.

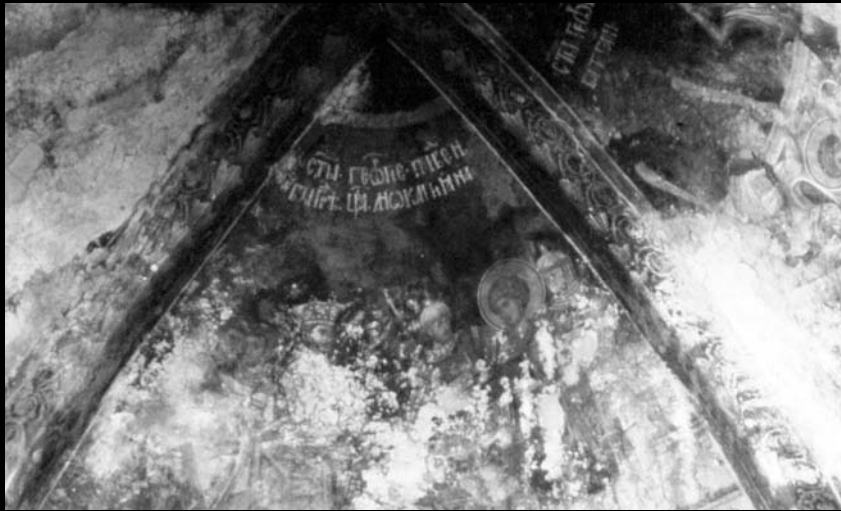
The frescoes in the vault of the church, typical damages caused by dampness

Фреске на своду цркве, карактеристична оштећења од влаге

the atmosphere, and destructive impact of water. The fact that water used to penetrate through the damaged roof deep into the structure of the wall, and that it remained in the wall and mortar ground of the frescoes for a long term, resulted in wide variety of damages of the fresco decoration. The most widespread are petrification, calcination and presence of different kinds of atmospheric and water deposit on the surface of the frescoes. Long-term exposure to the destructive impact of water weakened adhesion between mortar and wall which resulted in major structural damages: detaching of mortar from the wall, networks of cracks, holes, etc. The efflorescence can be seen on the surface of many frescoes. That process can permanently destroy the adhesives used in the making of frescoes. The most striking example is the difference between the photo on the picture postcard printed during campaign aiming to provide funds for the new building of the Faculty of Theology, showing Archangel Gabriel (from the west wall of the narthex) and a photo taken last summer: the latter shows increase in the quantity of the whitish material on the surface of the fresco. Increased presence of the deposit (whitish salts) covering the images of the saints and religious scenes makes an unfavourable scene. Traces of an earlier inadequate approach to conservation and presentation of the frescoes can also be found.

- the use of scaffolding in visual inspection, in stages;
- urgent preventive interventions on the parts of fresco decoration that may fall off, in the chapel of St Nicholas, and in the narthex (certain parts of the south wall, parts of the north wall of the northern aisle, eastern wall of the north aisle);
- successive inspection of the all the surfaces covered with frescoes; detailed description and condition assessment;
