**CRKOLEZ - THE CHURCH OF
ST JOHN THE BAPTIST**

CONDITION OF THE MONUMENT IN 2001

ISTOK- THE MONASTERY OF GORIOČ

BELICA - THE CHURCH OF ST GEORGE

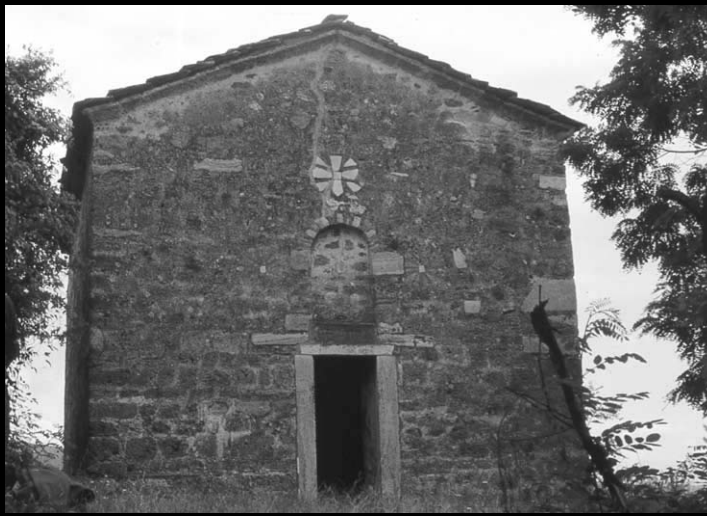
The west façade of the church

The walls are in satisfactory condition, demanding no urgent interventions. The roof is damaged and leaking. Mural paintings are the combination of fresco and secco techniques. Considerably severe damages on the murals in the north part of the vault over the nave are caused by atmospheric dampness penetrating through the damaged roof. These mural paintings are covered with layer of calcinated salt. The borders and fillings made of inadequate materials can be noticed. On the same side of the wall, up to 1.5 m in height, and on the south part of the vault, traces of capillary action can be seen. Damp areas show pulverization of the paint layer. The other parts of the walls are stable, but the paint layer is covered with dirt and soot.

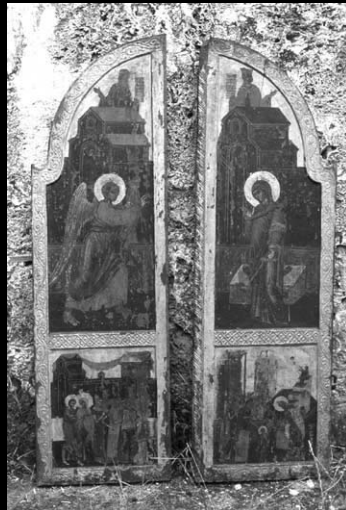
The Royal Doors of the iconostasis

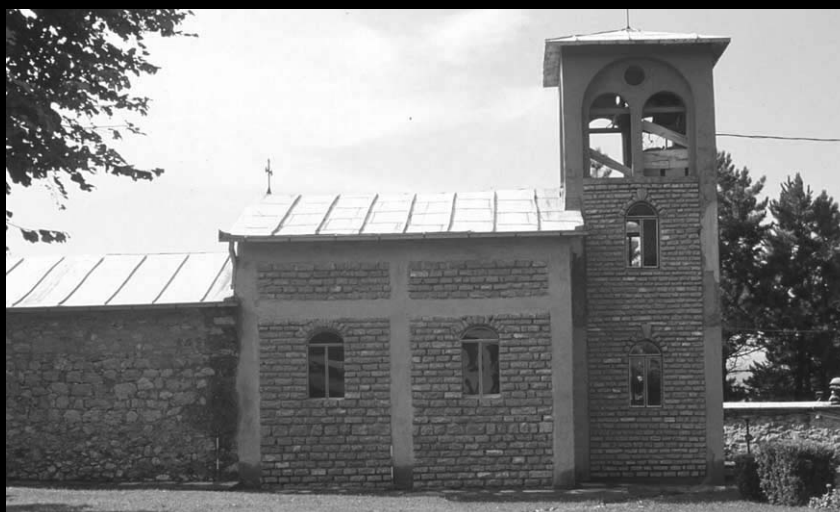
The church, the narthex and the belfry, view from the north

The monastery is well-preserved, undamaged in recent war operations.

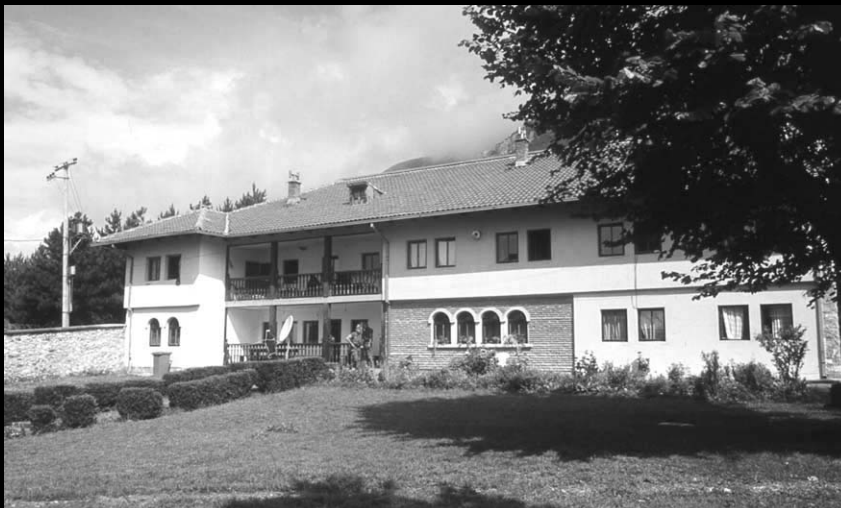
The dormitory

The dormitory, a minor building to the southeast of the church, has been restored under supervision of the Regional Institute for the Protection of Cultural Monuments

The monastery is being protected by a Spanish KFOR unit, housed in the dormitory, as well as by monks from the monastery of Dečani.

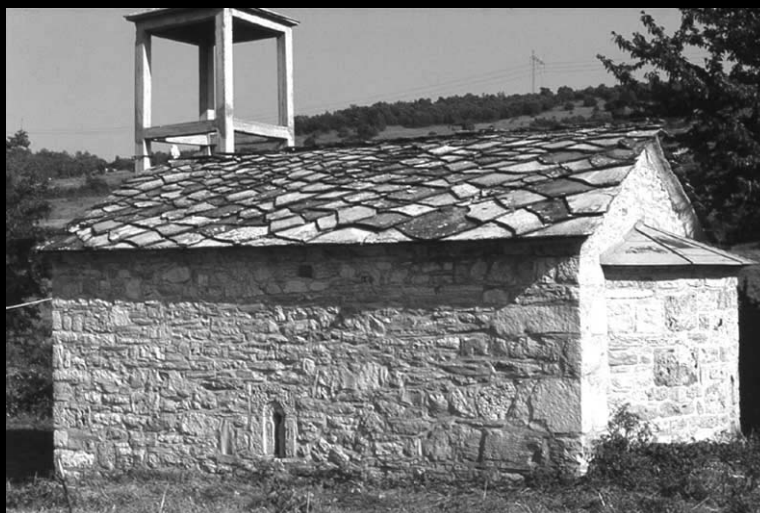
The church with the belfry, view from the southeast

The church has not been damaged in the recent events in Kosovo, between 1999 and 2001. It was found in quite good condition. Only the door was taken away.
