BUDISAVCI - THE CHURCH OF THE TRANSFIGURATION

CONDITION OF THE MONUMENT IN 2001

**POGRAĐE - THE CHURCH OF HOLY
DOCTORS COSMAS AND DAMIAN
(THE LOWER CHURCH)**

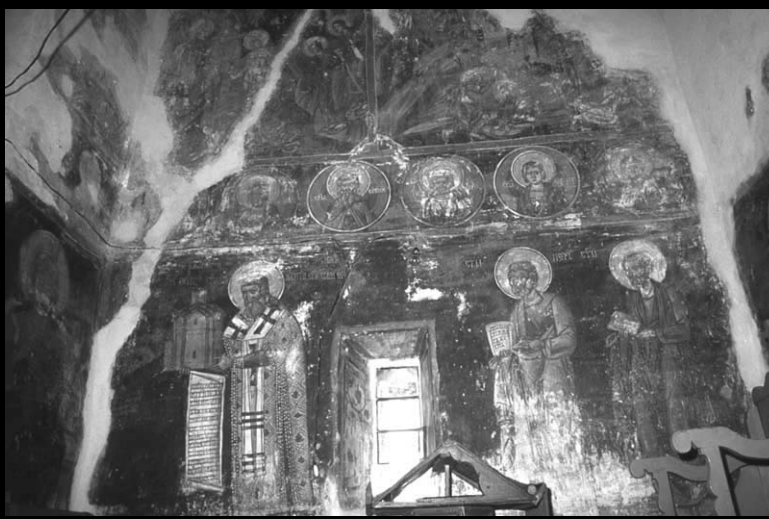
Fresco decoration is severely damaged due to penetration of atmospheric humidity in the upper, and

The south wall of the nave, donor's portrait and typical damages of the frescoes

impact of capillary dampness in the lower parts of the church. Large areas of fresco decoration in the upper parts of the walls and the vaults are missing. Wide cracks can be noticed in the northeastern corner and on the south wall of the altar apse. At the foot of the zone of standing figures in the altar apse, between the figures of officiating archbishops, in the background, numerous inscriptions can be seen. The majority of them date back to the 18th century.

The cracks and areas where fresco mortar was missing have been filled with lime mortar. However, the intervention has not been properly done: fillings are rough,

and in certain places not level with the surface of the original fresco mortar. Cleaning of the paint layer was not carefully done and while in certain areas cleaning affected the paint layer, the others remained unclean. The walls are still contaminated by capillary humidity, in the lower zone of the northern part of the sanctuary in particular. Efflorescence can be noticed almost all over the fresco layer, especially on the north wall, in the upper zones of the south wall, and in the sanctuary. In several places fresco mortar detached from the wall.

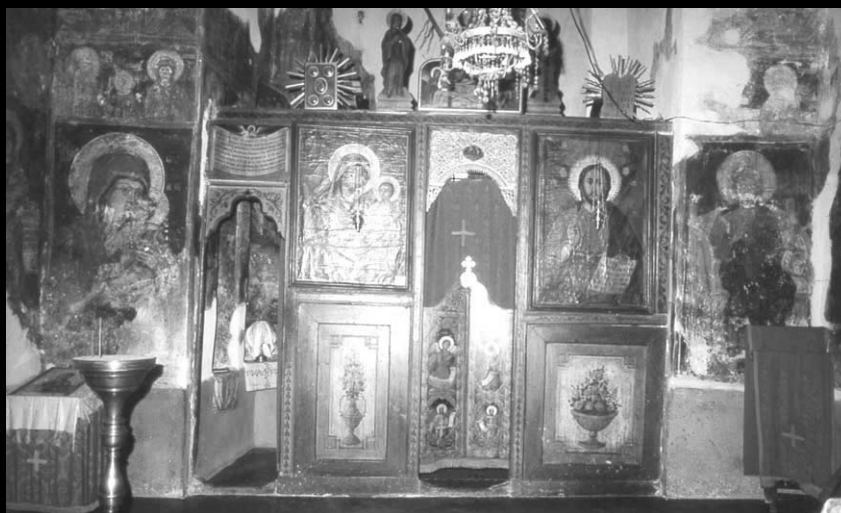
*The iconostasis and
the frescoes on
the eastern wall
of the nave*

Iconostasis, made in 1874, is in considerably good condition. There are no indications of subsequent retouches and conservation interventions. The colour coat is covered with darkened varnish and soot.

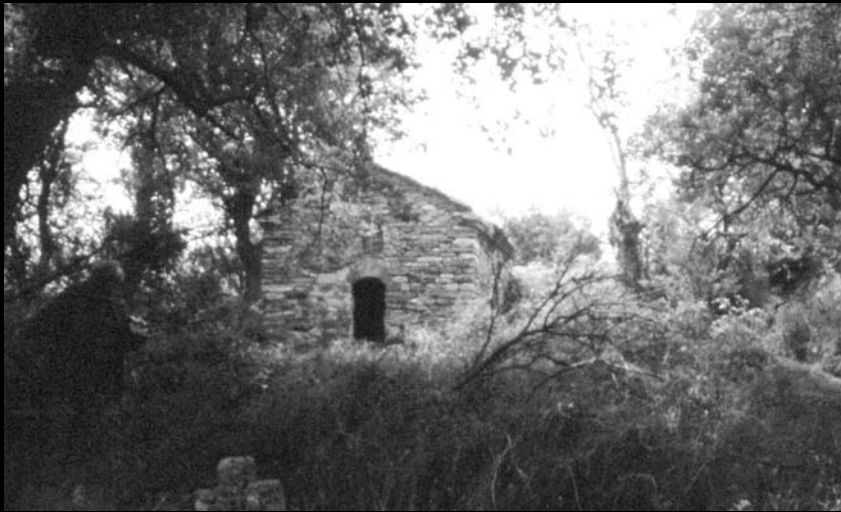
The west façade of the church and the old graveyard

The church is well preserved, as well as its immediate surroundings. The covering of the northwestern part of the roof is damaged, as well as a part of the apse roofing, which paves the way for penetration of atmospheric humidity.

The drainage trench around the church, being dilapidated, is not functioning. The graveyard and paths have

run into weed. The uncontrolled growth of vegetation could damage the church.

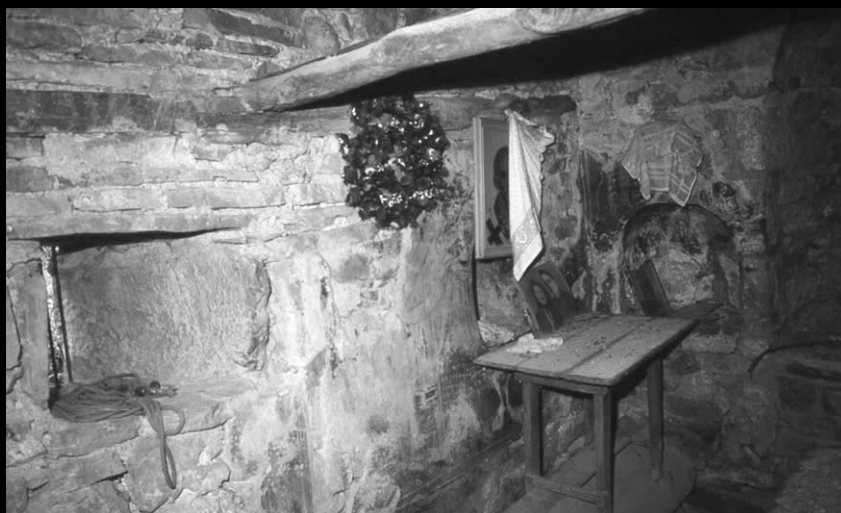
The interior of the church, the northeastern corner of the nave with the remains of fresco decoration

The remains of the frescoes dated to the second half of the 16th century underwent conservation treatment immediately after the reconstruction of the church. The borders of the frescoes, done in lime mortar, still outline preserved fragments. In certain places fresco mortar is detached from the wall. Two photographs taken before the conservation treatment prove that the major damages of the fresco layer are posterior to conservation interventions. These damages are caused by capillary dampness. The presence of efflorescence is particularly conspicuous on the fresco of St Nicholas on the south wall, to the east of the window. The fragment of the Resurrection of Lazarus, clearly visible on a photograph taken in 1964, is now hardly discernible. The surroundings of the church have run into weed. The vegetation growing by the walls of the church stimulates the penetration of capillary humidity. Weed growing from the roof may destroy both the roofing and the vault.
