H/III-00.29

LJUBIŽDA - THE CHURCH OF  
ST NICHOLAS

H/III-00.30

PRIZREN - THE CHURCH OF  
ST NICHOLAS "RAJKO'S"

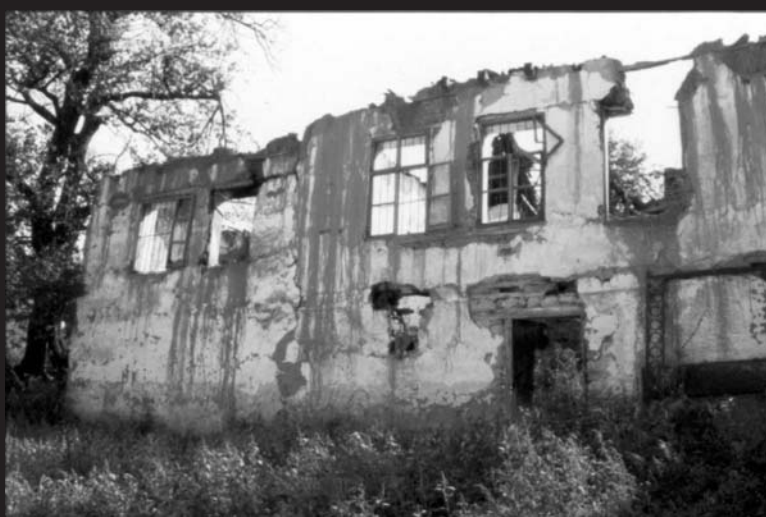
*The north façade of the dormitory after the fire*

The roofs of the older buildings on the southern side were destroyed, while the timber-framed construction of the upper stories was demolished. Latter-day buildings to the north were also demolished; only the walls without the roof survived. The walls of the belfry were damaged at its foot, on the ground level, where the corners had been mechanically destroyed, but the belfry was not pulled down. The same method of demolition was applied on the southern side of the church. The interior of the church was damaged by the fire.

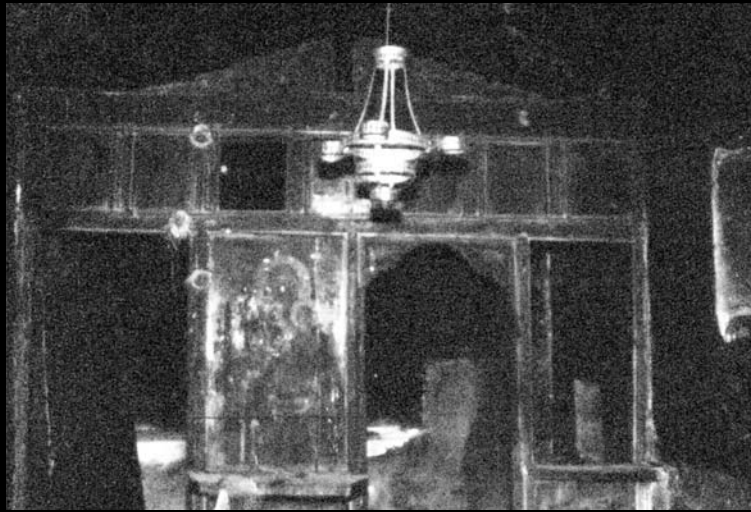
*The interior of the church with the iconostasis and mural paintings after the fire*

The interior of the church was destroyed. The walls and the iconostasis are covered with an extremely dark layer of soot. Smashed furnishings are lying scattered on the floor. In the central part of the church, and in the sanctuary, the places where attempts to burn flammable furnishings were made, can be seen. Due to lack of oxygen, the fire was soon put out, having left the iconostasis unaffected except for the lower part of the northern door, which had been vandalized.

Oil mural paintings in the eastern part of the nave, being covered with an extremely dark layer of soot, are hardly discernible. They are to a great extent detached, together with mortar, from the support. The damage in the apex of the vault is also a result of detaching of the ground from the support: a fragment of oil mural fell off together with the mortar. It uncovered a piece of pitted surface, which indicates that an earlier layer of mural decoration may be covered by present oil paintings. This hypothesis cannot be confirmed at the moment because the walls are covered with dark layer of soot.

The damages of the stone-slate roofing will result in penetration of atmospheric humidity, which could damage mural decoration of the upper zones.

After the inspection, and extensive consultations with KFOR personnel in charge, the iconostasis was dismantled and, together with the kissing icon of St Nicholas, was immediately transferred to Velika Hoča. The iconostasis and the icon were stored in the chapel of St Tryphon together with icons and other stuff brought from the ruins of the other demolished churches in Metohija.

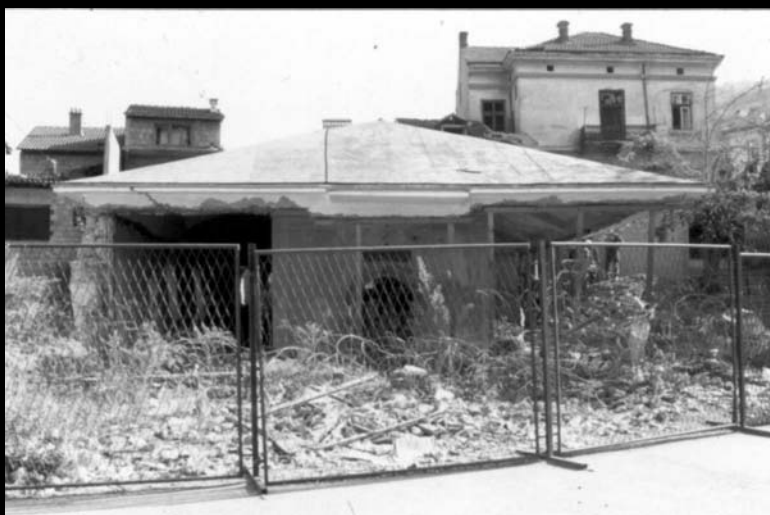
*The church after the destruction, view from the west*

garbage. The traces of undermining and burning are evident. Bearing walls were undermined. The southern and the western walls collapsed outwards, while the northern one is leaning outwards and is prone to collapsing. Inner walls, though damaged, support reinforced-concrete roof construction, which is also inclined and prone to falling. Mining produced severe disturbances in the structure of the walls on which the 19<sup>th</sup> century oil murals were painted. Numerous cracks in the mortar and paint layer are caused by

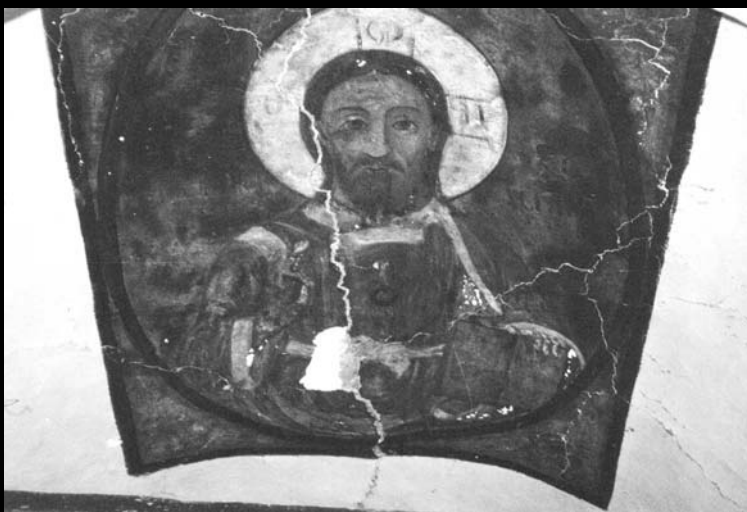
*Christ Pantokrator, oil mural painting in the vault of the nave showing typical damages*

the explosion. In the areas where mortar and paint layers detached from the wall air-cushions appeared, while certain fragments already fell off. The adhesion between the mortar and the oil paint is still satisfactory. Murals are covered with dark layer of soot and dirt. In the place where the iconostasis stood, only its remains can be

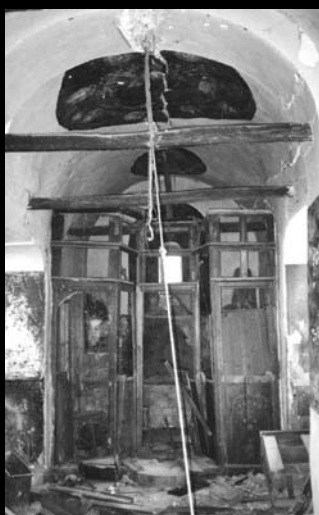
*The narthex with the remains of the iconostasis*

seen: broken construction with fragments of paneling, while the Royal Doors and the icons lay scattered on the floor, together with other church furnishings. The roof is severely damaged, which is a great threat to mural paintings, since it may cause subsequent damages and result in their total destruction.

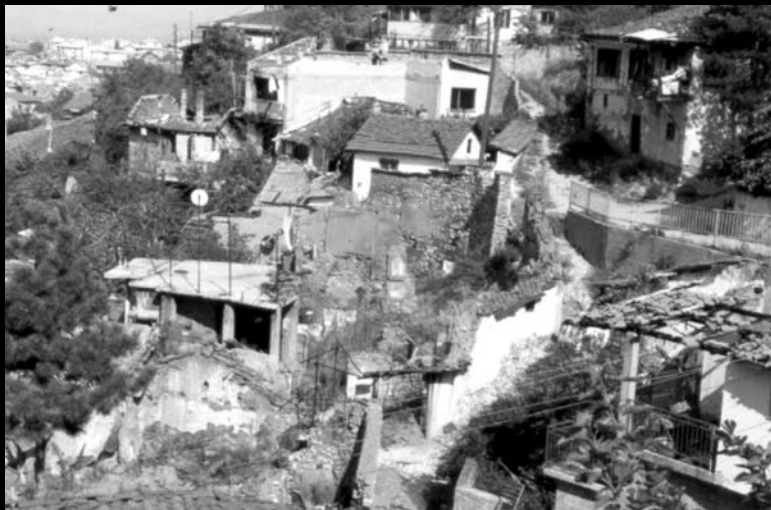
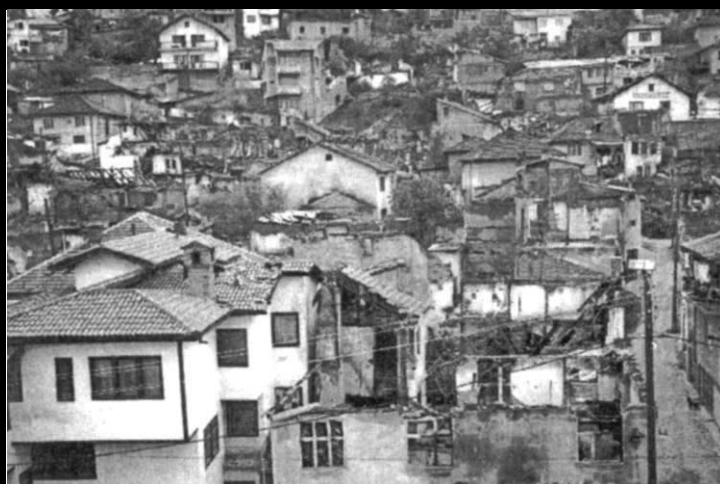
*Potkaljaja after the  
destruction*

Serbian population was exiled in 1999. Numerous objects were devastated and destroyed in the period between 1999 and 2001.

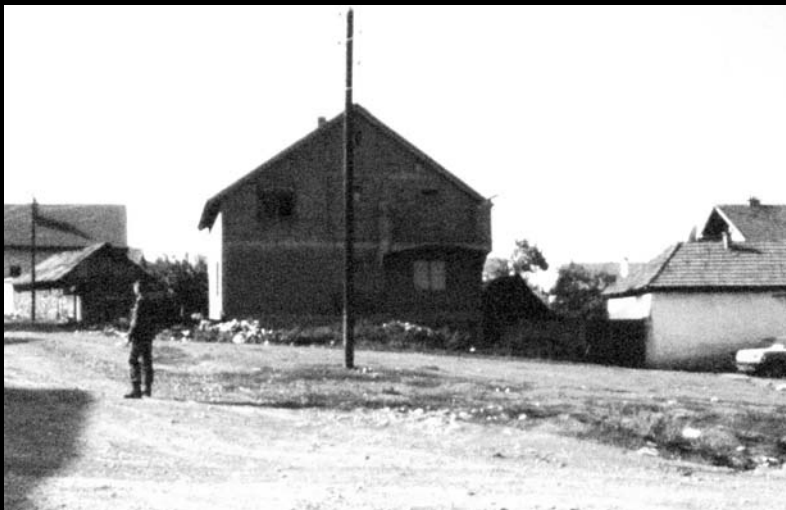
*The site after the  
destruction of the  
church*

centre of the village. The church site was destroyed and levelled during 1999-2000, after the arrival of the KFOR.

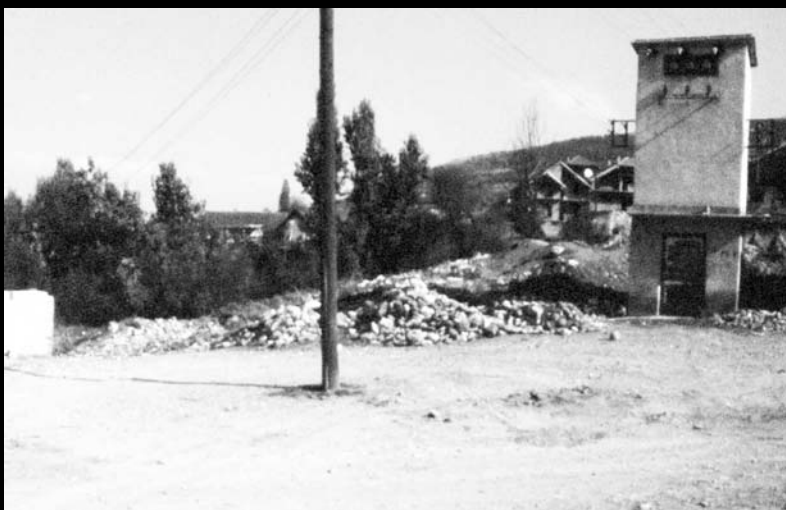
*Material from the site  
of the destroyed church  
piled up by the road*

Heaps of building material taken from the ruins can be found in the vicinity of the site.

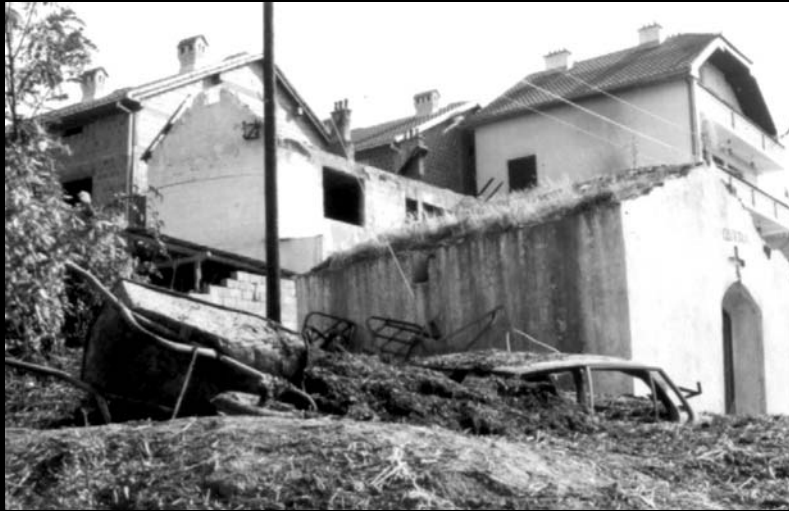
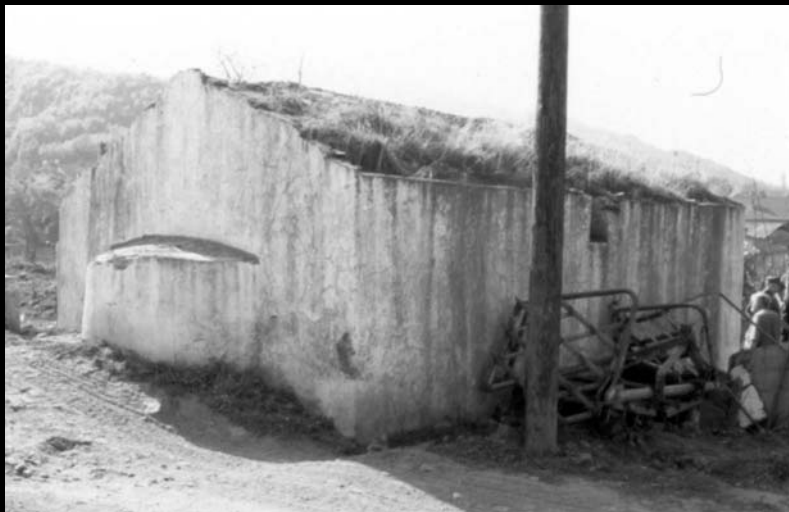
The church after the destruction, view from the northwest

The roof and the apse after the removal of the roofing

Metal plate roof covering was removed. The church was ravaged. The churchyard was turned into a waste disposal depot. There are no traces of church inventory.

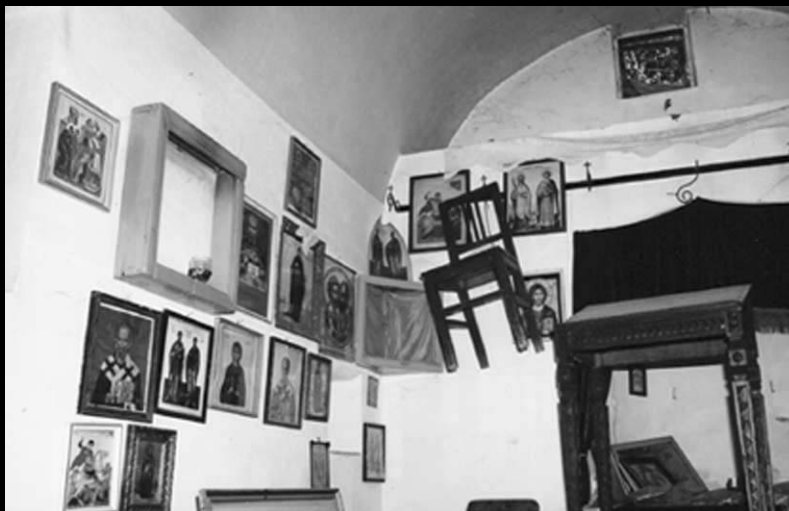
*The interior after the deterioration*

The church is situated in a small yard run into weed. Protected by barbed-wire fence. Its interior has been demolished, its furnishings scattered, while numerous icons have been thrown on the ground and broken. All of them are prints: some mounted on panel, some covered with glass and framed. The walls are white-washed, while the vault is covered with pale blue paint. There are no indications that this layer of paint hides mural paintings. Traces of capillary dampness can be seen all over the south wall, in the altar apse and its south, as well as in the south-western corner. There was no iconostasis in this church.

Clearing of the churchyard, paving of the area round the church, and making a drainage trenches. Regular maintenance of the church and the churchyard.
