J/I-00.35

MUŠUTIŠTE - THE CHURCH OF THE VIRGIN HODEGETRIA

J/I-00.36

MUŠUTIŠTE - MONASTERY OF THE HOLY TRINITY

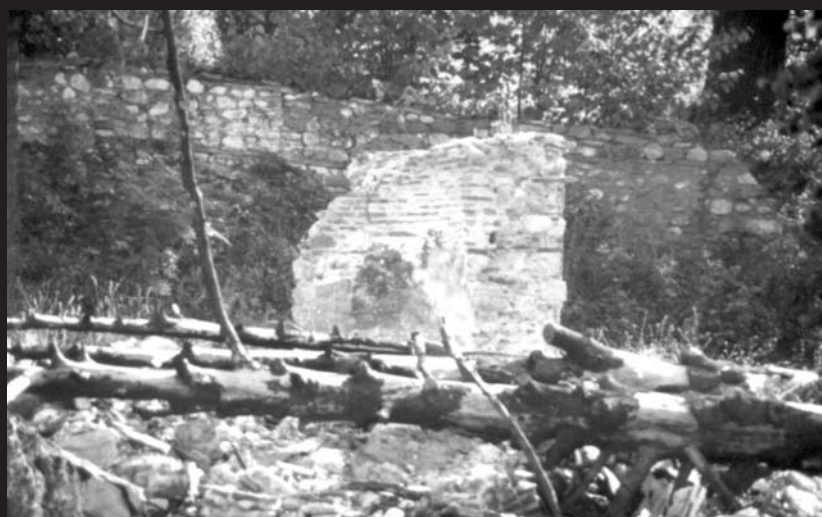
The church was mined. The part of the apse with fragments of frescoes, and a part of the southeastern wall

Remains of the eastern part of the church

remained in one piece after the explosion. The wall could not be inspected, for safety reasons, so a more detailed condition assessment of the preserved fragments, probably the only ones, is not available. It is believed that the explosion affected the adhesion between fresco mortar and the wall, which was exposed to intense vibrations. Further deterioration of fresco remains, which are exposed to all kinds of weathering factors, is expected. Collapsed pieces of stone blocks, combined with bricks, cover the church floor.

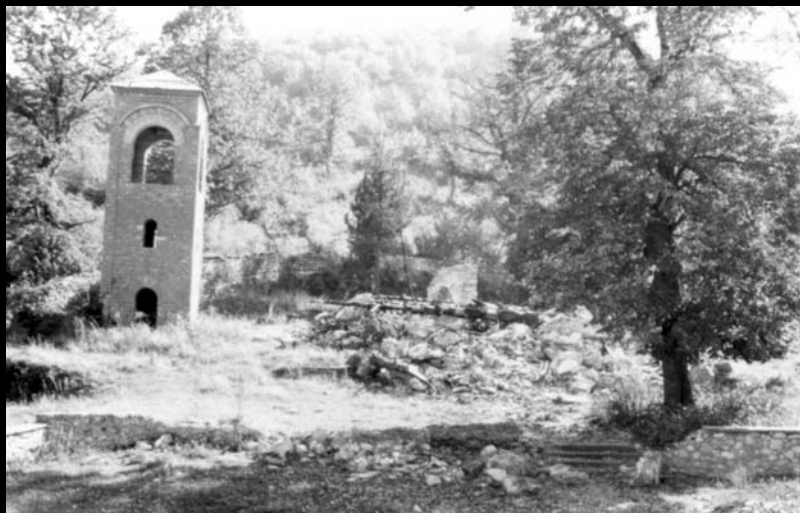
Remains of the church and mined belfry, view from the west

A massive stone belfry can be seen to the northeast of the church. The traces of demolition are visible at its corners, but the belfry has not been pulled down. The covering of its roof has been partly preserved. The churchyard was divided into two sections: the entrance with the residential quartets, and the area with the church and the belfry. The remains of the fence dividing the two sections of the churchyard have been preserved.

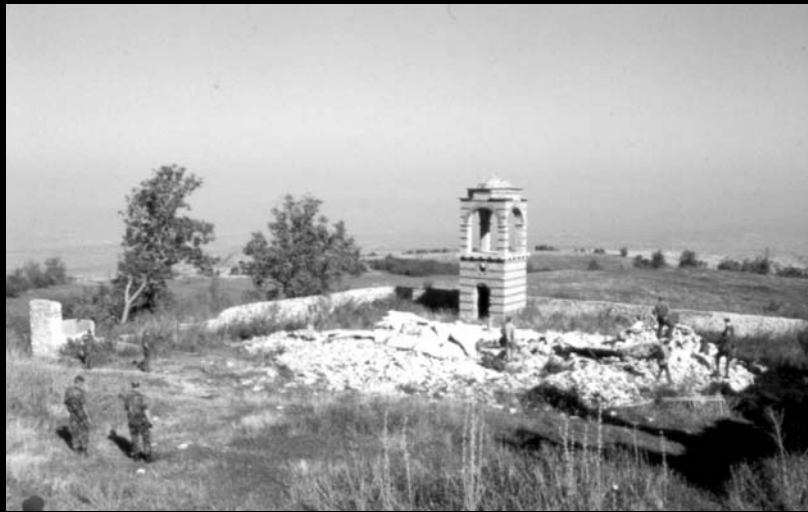
Remains of the church and the belfry after the destruction, view from the southeast

The church was mined and levelled with the ground. Remains of frescoes were found in the rubble. They are small, completely dislocated and detached from the wall. Certain parts of fresco decoration might be preserved in the socle, which is currently covered with rubble. The frescoes underwent conservation treatment not long before the church

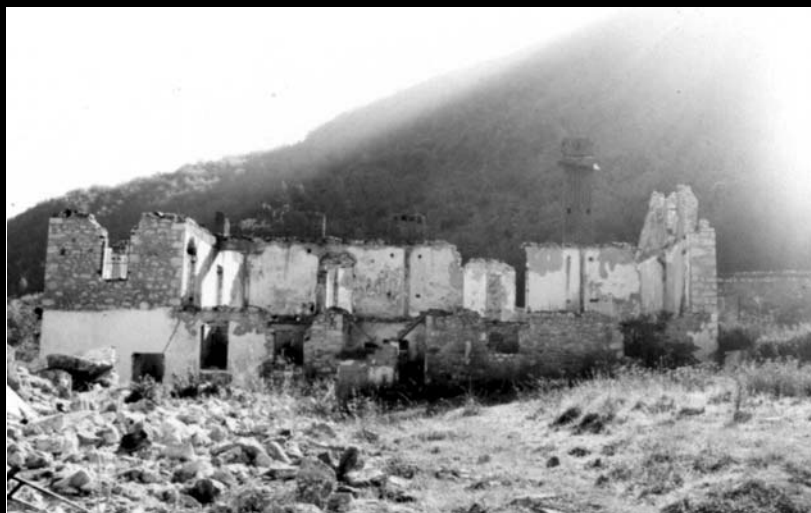
Remains of the dormitory in the southeast part of the churchyard

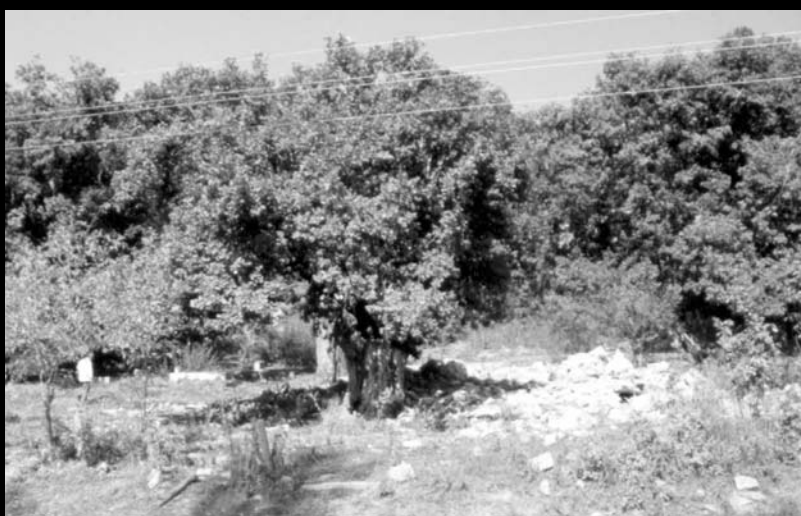
The churchyard with the ruins of the church and the graveyard, view from the south

Pieces of marble tombstones (with the incised family name Krstić) lay scattered in the shadow of centuries' old oak trees, to the north and northwest from the church. The tombstone was blown up in the explosion that destroyed the church.

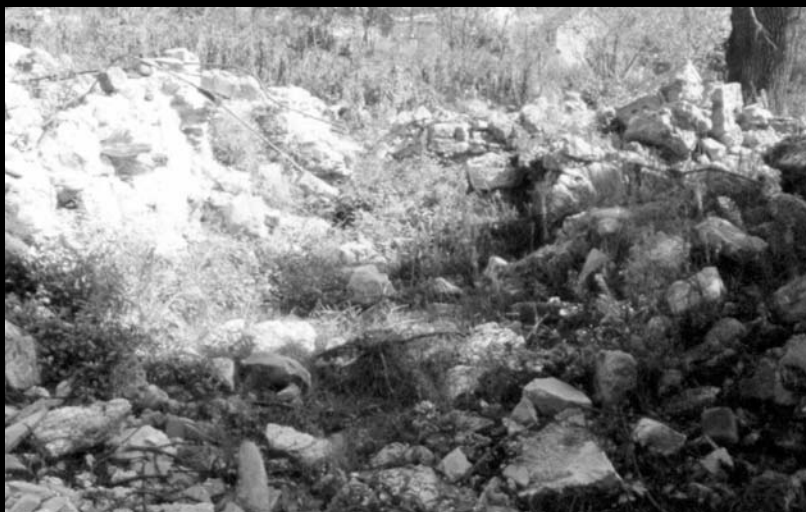
Ruins of the church, view from the west

The mined church is in ruins. It was built of stone and limestone. Massive walls and the partition wall between the narthex and the nave are preserved to up 1.20 m in height in the northern and eastern sections, where fragments of fresco layer can be noticed between collapsed blocks. The remains of the southern wall are only 0.3 m high.

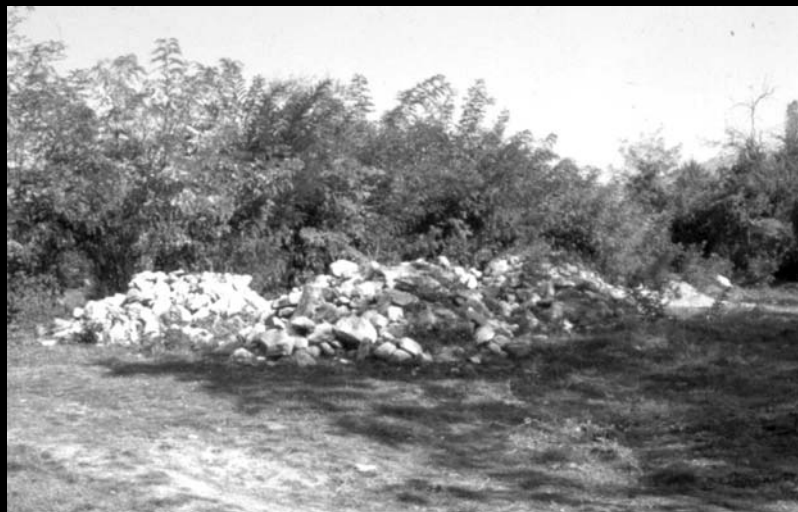
Remains of the church, view from the south

The church was situated in the centre of the village. It was destroyed with mines. Neighbouring Albanian houses are recently built. There are no traces of the churchyard fence. Building material, which probably remained after the destruction of the church and the fence, was stacked by the street. In the yard, to left of the entrance, stacked logs can be seen. In the area behind them and to the right, in front of the church lay knocked down tombstones.

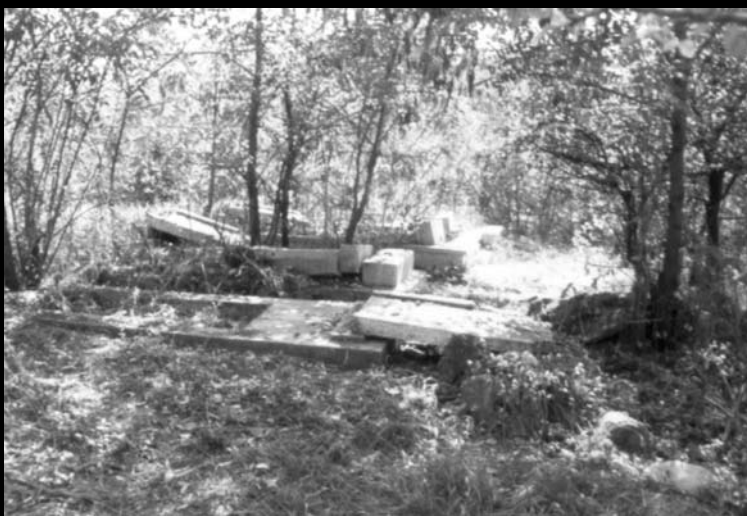
*Demolished tombstones
to the southeast of the
church*

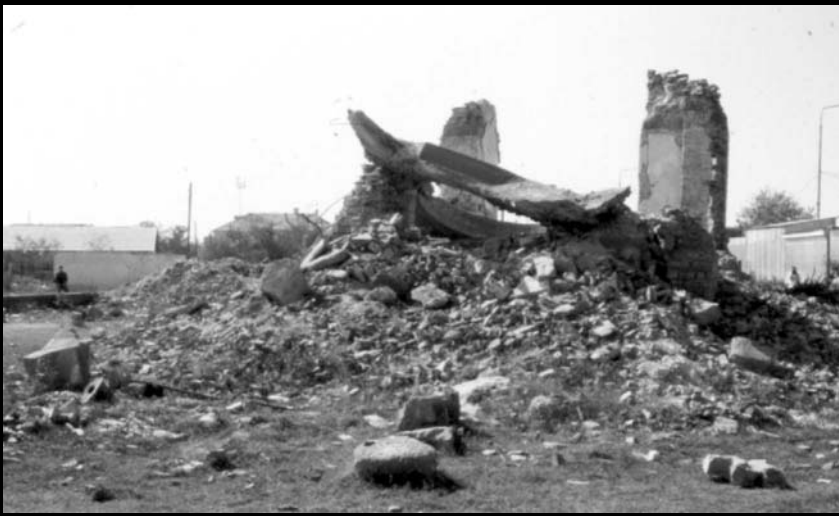
*Ruins of the church,
view from the
southeast*

The church was mined and torn down. Remains of the walls in the north and south sides indicate that the church was built of bricks. Nothing is left of the roof covering - everything was taken away. Only heaps of rubble can be found in the churchyard. A street runs along the north side of the churchyard - kiosks are leaning against its wall. A side road, a dilapidated graveyard partly enclosed by wire fence, and two recently built houses without roofs, most likely belonging to the church, can be seen on the south side.

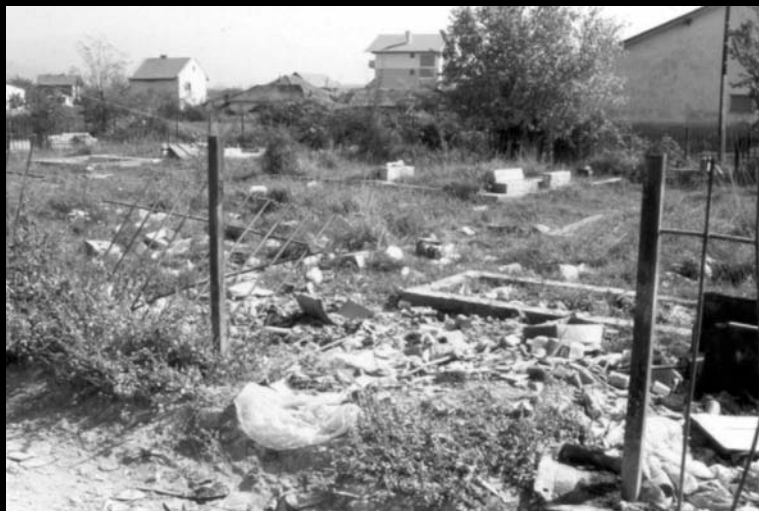
*Remains of the Serbian
graveyard to the
southwest of the church*
