**GORNJE NERODIMLJE - THE
MONASTERY OF HOLY
ARCHANGLES**

SK 1420
1966/1990.
Extraordinary importance

POSITION
Uroševac, the District of Kosovo, Diocese of Raška and
Prizren

CONDITION OF THE MONUMENT IN 2001

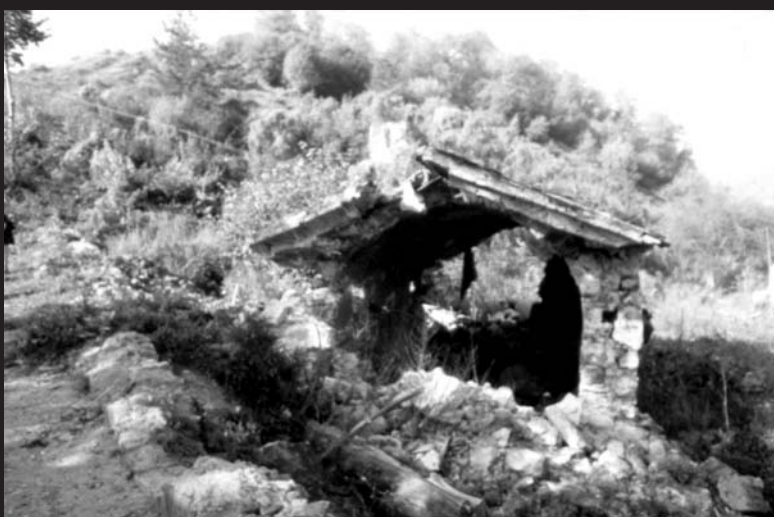
The church was mined but not levelled with the ground. The eastern and western walls are destroyed, while the southern and northern ones, although severely damaged, still support the barrel vault. Severely damaged remains of fresco decoration can still be seen on the walls and the vault, which were not completely demolished. Fearing mines in the ground, we could not access the ruins and conduct a thorough inspection of the fresco remains. Since the detonation shattered the wall support, great part of the fresco decoration fell off.

A fragment hanging from the northern part of the vault, closer to the sanctuary, shows that fresco mortar was

Ruins of the church with the remains of fresco decoration, view from the east

reinforced, most likely with bristle. Parts of frescos that are still on the walls and the vault are to a great extent detached from their support and are likely to fall off, especially if the ruins remain exposed to the weathering factors. The paint layer is covered with an extremely dark layer of soot, which makes the identification of scenes impossible. The interior of the church may have been set on fire before being mined.
