Катарина НИКОЛИЋ

## ЦРКВЕНИ СПОМЕНИЦИ НА ПОДРУЧЈУ КРИВОШИЈА И ЛЕДЕНИЦА (II ДЕО)

Овај рад представља други део истраживања о градитељском наслеђу подручја Кривошија и Леденица, планинског залеђа Боке и бави се трима, од укупно шест познатих црквених споменика овог подручја.

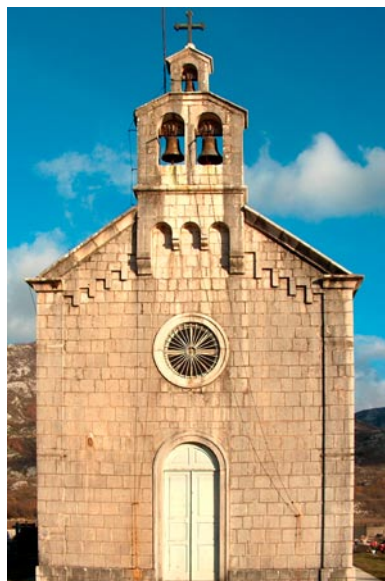
Црква покрова Богородице, Драгаљ  
Изглед западне фасаде

и јужној) фасадама. Прозори су правоугаони, полукружно завршени. Ко-си завршетак западне фасаде украшен је профилисаним венцем, испод кога се налази низ слепих неостилских аркадица, правоугаоног облика. Изнад портала је једноставна розета.

Углови грађевине су ојачани. Црква је зидана локалним, светло сивим каменом, притесаним каменним блоковима, док је западна фасада рађена крупнијим каменом нешто финије обраде. На фасадама и у унутрашњости цркве не уочавају се фазе градње, што указује да је црква подигнута у једном даху.

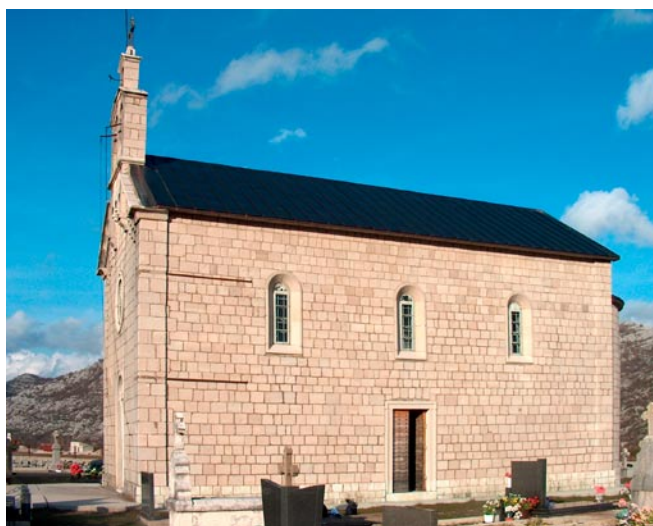
Црква Покрова Богородице, Драгаљ  
Изглед јужне фасаде

Црква Покрова Богородице је једнобродна црква са апсидом на источној и високим звоником на преслицу са три звона на западној страни. Над равном, дрвеном таваницом диже се двоводни кров који је, као и кров над апсидом, покривен бакарним лимом. Зидови цркве су равни, прекинути са по три ритмично постављена прозора на бочним (северној

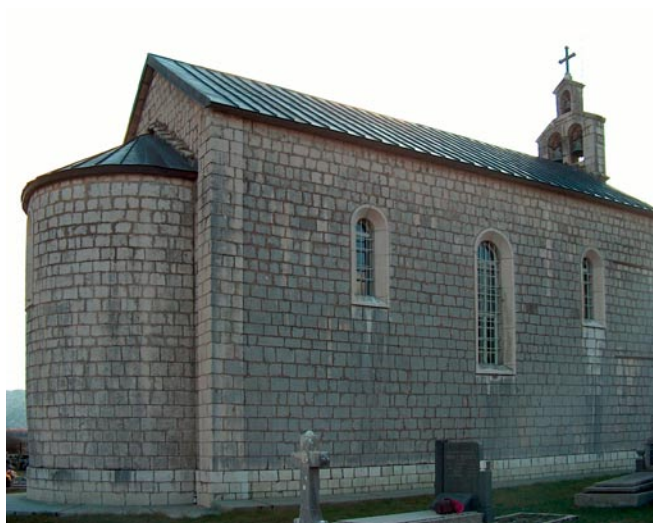
Црква Покрова Богородице, Драгаљ  
Поглед на североисточни угао цркве

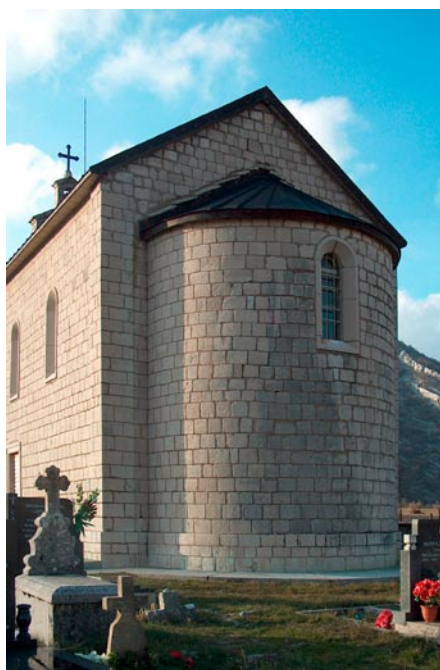
Црква Покрова Богородице, Драгаљ  
Изглед источне фасаде

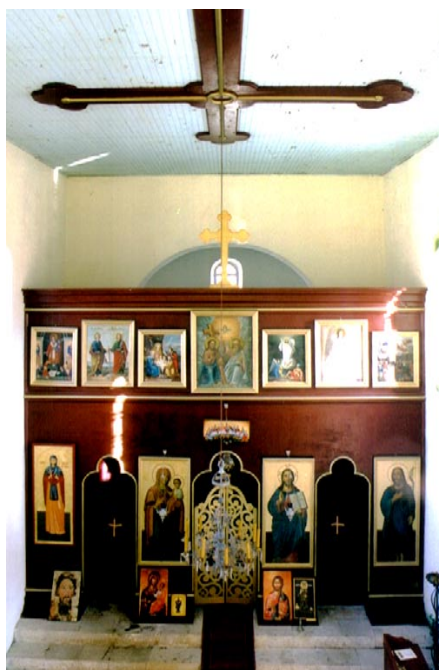
Црква Покрова Богородице, Драгаљ  
Изглед унутрашњости цркве

У унутрашњости, црква је пространа, осветљена је са по три велика, лучно завршена прозора на бочним зидовима, од којих је средњи прозор на северној страни већи, а остали исте величине, укључујући и прозор на апсиди. На јужном зиду налази се бочни портал украшен профилисаним оквиром, исте профилације као и портал на западној фасади и розета. Уз западни зид, читавом ширином цркве пружа се хор, ослоњен на четири стуба. Простор испод хора је подељен на неколико мањих простора, међу којима је и простор за хорско степениште.

Олтарски простор је одвојен од наоса дрвеним иконостасом и наглашен денивелацијом у поду од три степеника. Под је поплочан плочама од локалног, сивог камена. Иконостас је новије израде, а о старом иконостасу нису пронађени подаци, осим да га је осликао сликар Цукарије из Задра.<sup>3</sup> На затеченом иконостасу, поред новијих икона, у горњем реду изнад двери, налази се 6 икона (међу којима је и икона Покрова Богородице) које би по стилу и на основу датовања у крај XIX или почетак XX века, могле припадати старијем, оригиналном иконостасу сликара Цукарија.

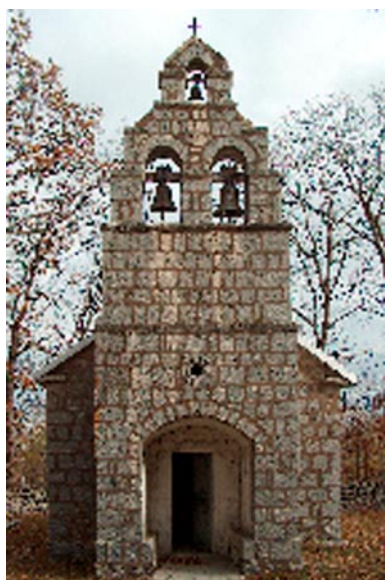
Црква Рождества Богородице,  
Малев  
Изглед западне фасаде

Црква Рождества Богородице је једнобродна грађевина са полукружном апсидом на источној, и масивним прислоњеним звоником „на *преслицу*” са три звона, на западној страни. Звоник се налази испред корпуса цркве и наткрива њен улаз. Правоугаоне је основе и у доњем делу је зидан пуним зидом, док је горњи део рашчлањен отворима за звона. Изнад засведеног трема на улазу у цркву, на западној фасади звоника налазе се, један изнад другог, два рељефно украшена камена блока. Нижи, чини блок квадратног облика, налик розети, са прошупљеним окулусом у центру и два концентрична прстена са мотивом тордираног ужета, док други има правоугаону, на горњој страни заобљену плитку нишу.

Олтарски простор је такође осветљен са два мала правоугаона прозора: централним на апсиди и бочним на јужном зиду цркве, где се налази и ниша за праскомидију. И на северној страни апсиде налази се мања ниша. На западном зиду, у унутрашњости цркве видан је зазидани отвор, који би могао да одговара унутрашњој страни старије розете. На основу овог податка могло би се претпоставити да у некој старијој фази

црква није имала данашњи звоник, већ неки мањи и скромнији, испод кога се налазила розета или окулус чију унутрашњу страну данас видимо као зазидани отвор. У прилог томе говори и други рељефни украс на фасади звоника који често срећемо у подножју звоника на преслици. Поменути податак који говори о постављању нових звона, после I светског рата, могао би да указије на евентуалну обнову цркве, при којој је могао бити дозидан нови, већи и богатији звоник и постављен нови иконостас. Прецизне податке могуће је дати тек након детаљних архитектонских анализа.

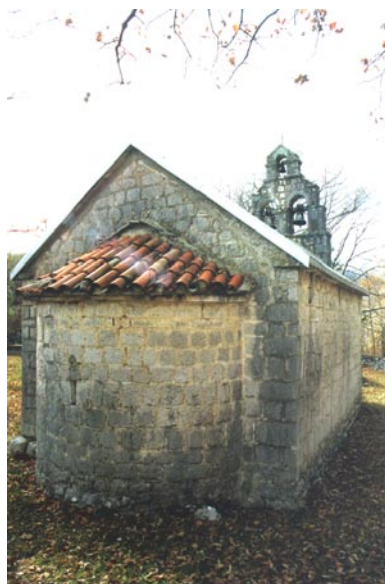
Црква Рождества Богородице,  
Малев до  
Изглед источне фасаде

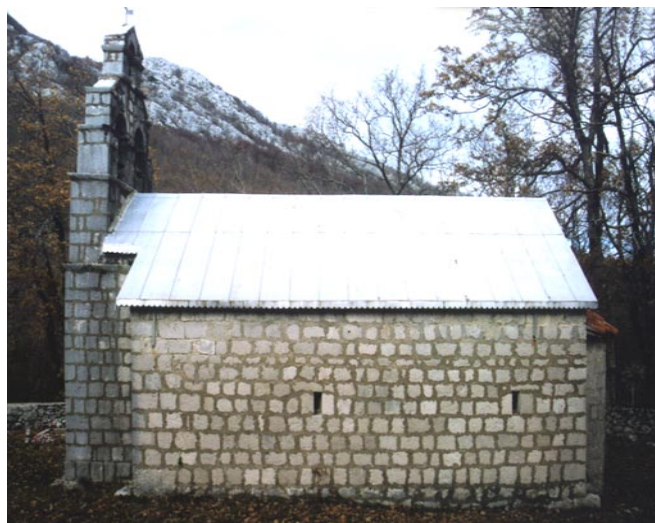
*Црква Рождества Богородице, Малев до  
Изглед јужне фасаде*

Црква је засведена полукружним сводом, над којим је двоводни кров покривен бојеним поцинчаним лимом. У подножју крова налазе се камени котали. Фасаде су равне, без профилације, а црква је зидана локалним каменом светло сиве боје, блоковима и редовима неуједначене величине.

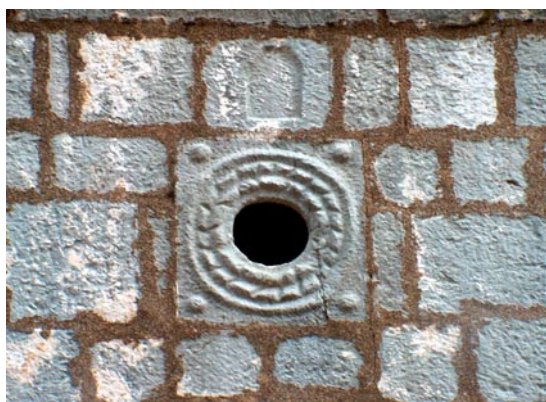
Црква Рождества Богородице, Малев до  
Детаљ рељефних украса на западној фасади  
звоника

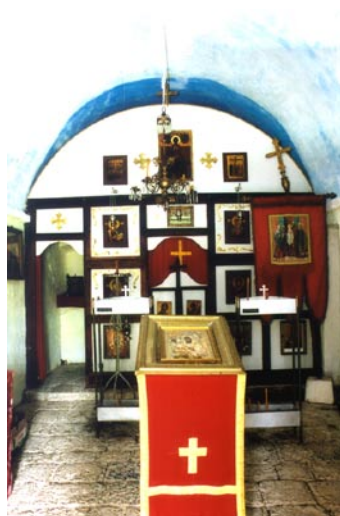
Црква Рождества  
Богородице, Малев до  
Изглед унутрашњости  
цркве са иконостасом

Унутрашњост цркве је осветљена са два уска правоугаона прозора на подужним зидовима. На унутрашњој страни јужног зида, непосредно уз иконостас, налази се правоугаона ниша, чија је висина од пода до нивоа венца. Олтарски простор је наглашен денивелацијом у поду и одељен од наоса новијим иконостасом једноставних линија. Под цркве је поплочан локалним, сивим каменом, а зидови и свод цркве су омалтерисани.

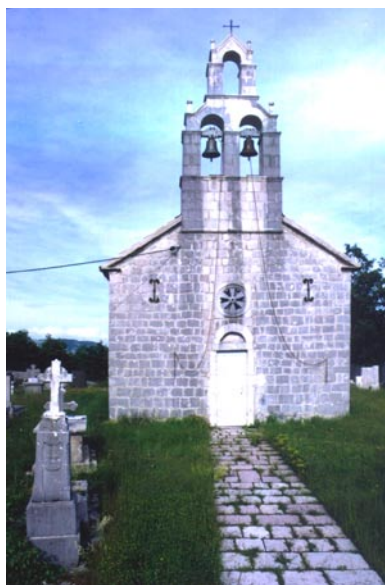
Црква св. Јована,  
Драгошево село  
Изглед западне фасаде

Црква св. Јована је једнобродна грађевина, засведена полукружним сводом са апсидом на источној, а улазом и звоником на преслицу са три звона на западној страни. Кров је двоводан, покривен каналицом. Црква је зидана каменом, а фасаде су изведене од правилно клесаних квадера сивкасте боје. Кровни венац је профилисан.

Унутрашњост цркве рашчлањена је са по четири прислоњена лука дуж северног и јужног зида. Освјетљавају је старији, мањи прозори на источној страни, као и два већа, накнадна прозора постављена у западном делу цркве. На западном зиду, изнад улазног портала налази се камена розета.

У земљотресу 1979. године црква св. Јована је претрпела знатна конструктивна оштећења. Звоник на преслицу је делимично срушен, у зидовима и своду појавиле су се пукотине, изражене посебно на западном зиду и око већих прозора млађе фазе на подужним зидовима. Продор кише у зидове, услед деградације малтера изазвао је додатна оштећења, као ипропадање иконостаса. Црквени одбор је током 1988. године предузео радове на изради техничке документације, а потом и на санацији и уређењу овог споменика.<sup>13</sup>

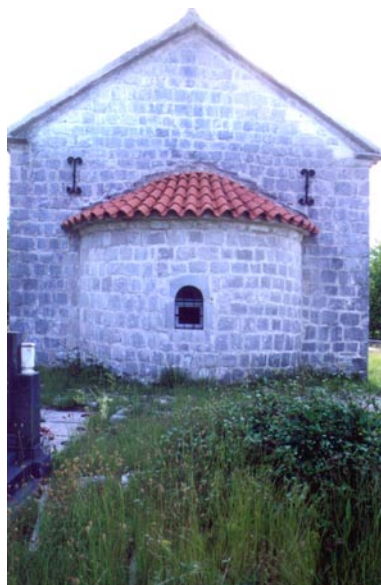
Црква св. Јована,  
Драгошево село  
Изглед источне фасаде

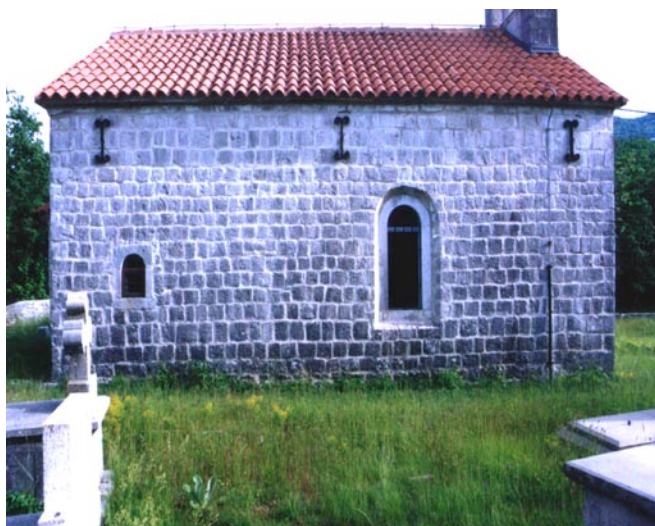
Црква св. Јована, Драгошево село  
Изглед северне фасаде

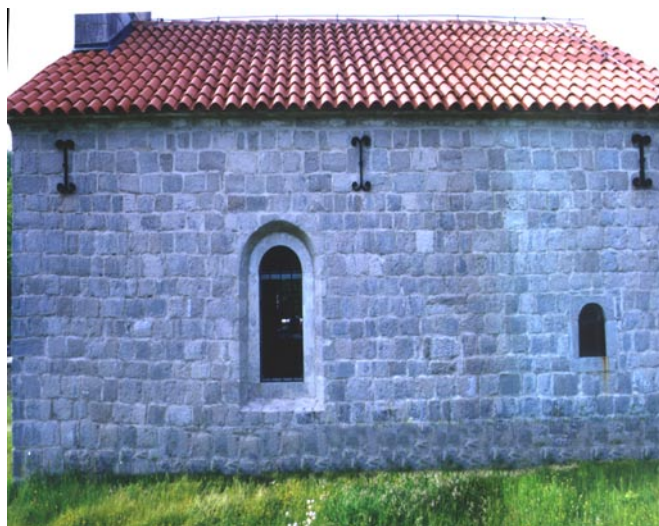
Црква св. Јована, Драгошево село  
Изглед јужне фасаде
