J/I-00.35

MUŠUTIŠTE - THE CHURCH OF THE VIRGIN HODEGETRIA

J/I-00.36

MUŠUTIŠTE - MONASTERY OF THE HOLY TRINITY

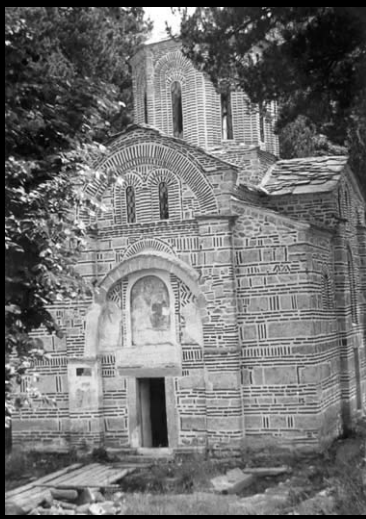
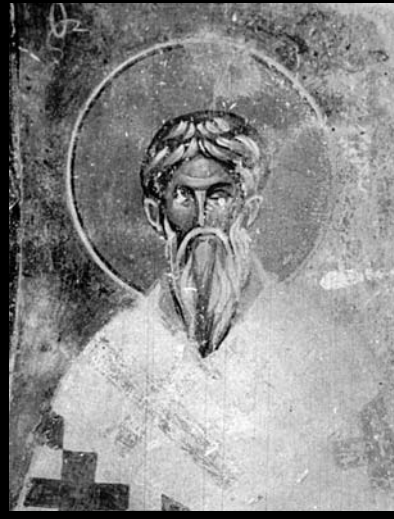
*The church and the
frescoes after
conservation treatment*

remained in one piece after the explosion. The wall could not be inspected, for safety reasons, so a more detailed condition assessment of the preserved fragments, probably the only ones, is not available. It is believed that the explosion affected the adhesion between fresco mortar and the wall, which was exposed to intense vibrations. Further deterioration of fresco remains, which are exposed to all kinds of weathering factors, is expected. Collapsed pieces of stone blocks, combined with bricks, cover the church floor.

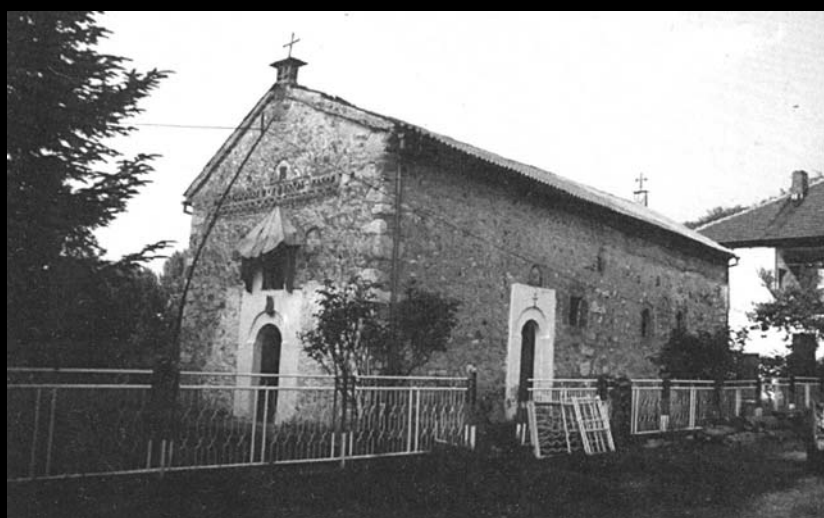
*The church before
the destruction, view
from the southwest*

The church was mined and levelled with the ground. Remains of frescoes were found in the rubble. They are small, completely dislocated and detached from the wall. Certain parts of fresco decoration might be preserved in the socle, which is currently covered with rubble. The frescoes underwent conservation treatment not long before the church

was destroyed. The fragments found in the ruins were taken to Velika Hoča, and, in containers with sand, stored in the chapel of St Tryphon. The fragments of the iconostasis were found in the ruins.

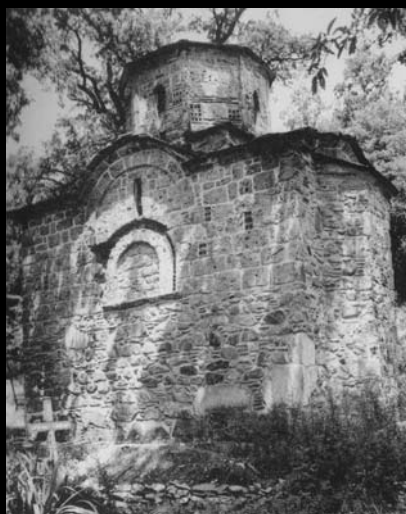
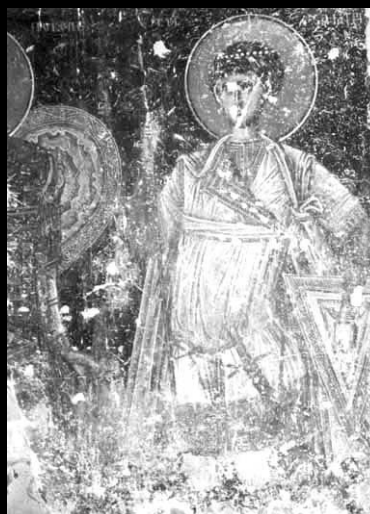
The church and the frescoes before the destruction

the foundations of the dormitory can be seen in the western part of the churchyard. The building material has been taken away; only the reinforced concrete cerclage can be found in the churchyard.
